Avance de estudios en mecánica de fractura y análisis de falla realizados en los laboratorios de metalurgia del Instituto de Ensayos e Investigación de la Universidad Nacional de Colombia

HECTOR HERNANDEZ A.
Departamento de Ingeniería Mecánica,
Universidad Nacional de Colombia, Bogotá.

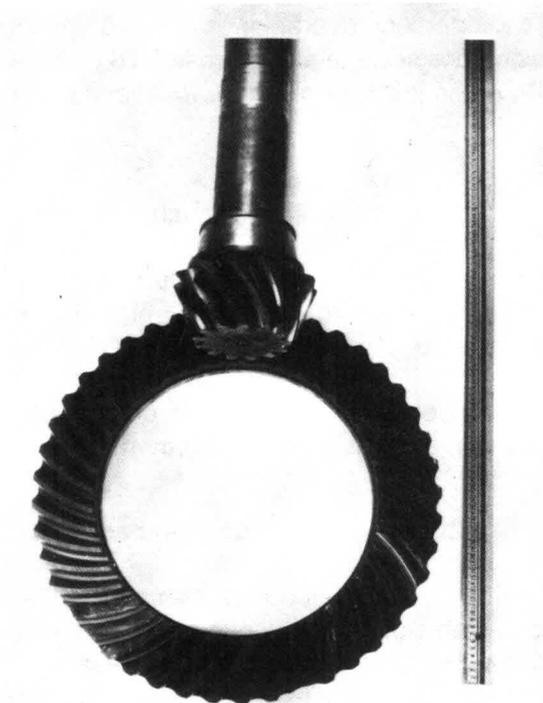
FIGURA 2. a) Diferencial con dientes fracturados.

Se trata de falla por fractura por pie de diente de diferencial cónico con dientes en espiral, figura 2 a. La morfología de la fractura presenta las características típicas de una fractura por fatiga: sitios de iniciación, zona de lenta propagación de grietas, marcas de detención y zona de fractura súbita final, figura 2 b. Los sitios de iniciación se encuentran hacia el centro de longitud de los dientes, siendo esto un indicativo de un buen alineamiento, puesto que no se encuentran defectos en particular en dicha área. Se observó un área de propagación de grietas entre un 50% y 70%, siendo esta característica un indicativo de relativos bajos niveles de esfuerzos nominales de operación.

1. Mejorar el estado de la vía reduciendo al mínimo la presencia de baches y suavizando la pendiente del terreno en cuanto sea posible.
2. Control riguroso del peso de la carga transportada.
3. Reducir el período de inspección en otros camiones que se encontraban en operación, puesto que en estos se pueden tener grietas en vía de propagación.

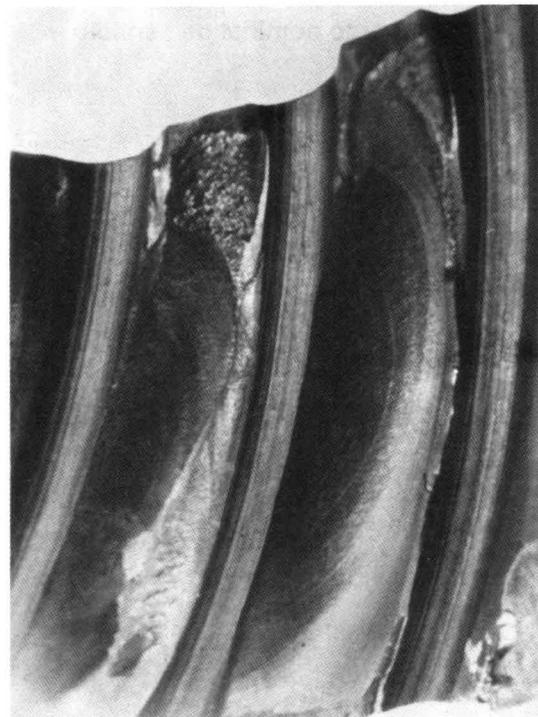
b) Fractura por fatiga, son notorias las marcas de detención.

En vista de la relativa alta proporción de área de propagación estable de grietas y que el esfuerzo nominal de servicio es menor que el admisible de trabajo y teniendo en cuenta las condiciones adversas con que se estaban operando estos camiones, se considera que las fallas

fueron provocadas por inusitadas cargas elevadas de operación que han conducido a iniciación prematura de grietas.

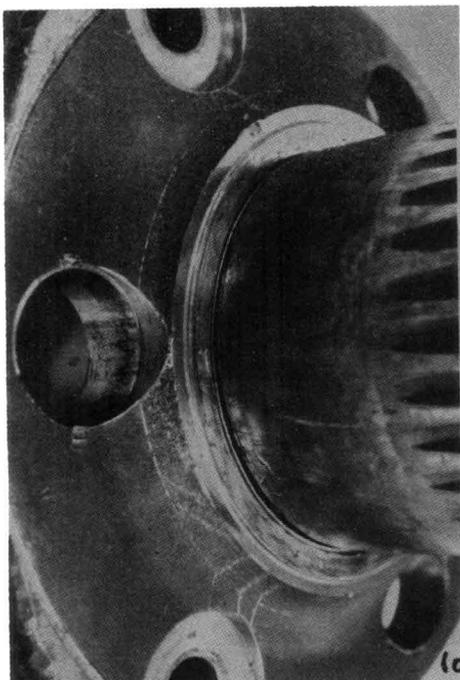
FIGURA 3. a) Fractura transición araña-espigo.

netario de otras unidades de mando del mismo equipo, en la transición araña-espigo, figura 3(a).

- 1) operación suave del equipo para reducir la amplificación de esfuerzos por carga dinámica de choque,
- 2) reducir la severidad de concentración de tensiones donde se inicia la fractura (enlace araña-espigo) y
- 3) reducir los períodos de inspección, con ayuda de tintas penetrantes, para detectar grietas en etapa de propagación tal que no se produzcan mayores daños.

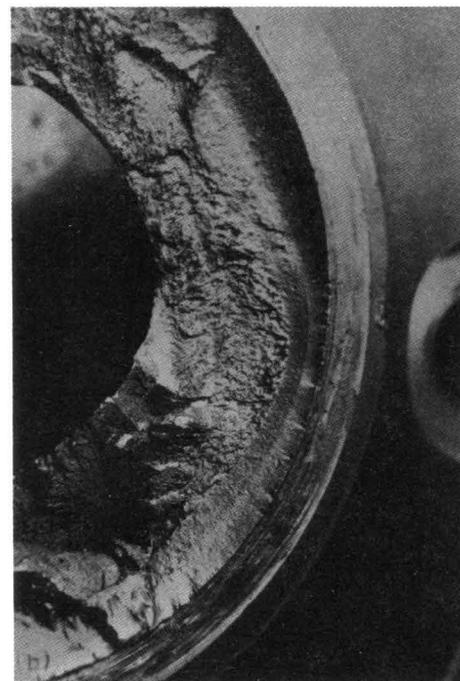
En los engranajes se observaron marcas radiales características de fracturas súbitas y deformación plástica donde se encontraron fragmentos de bronce provenientes de las canastas de los rodamientos, mientras que en el portaplanetario, en la transición araña-espigo, se observó una fractura de fatiga con sitios de iniciación en la circunferencia de enlace y un área de propagación subcrítica de grietas aproximadamente del 45%. Figura (3)b.

Según las observaciones anteriores, se concluye que el origen de los daños está en falla por fatiga del portaplanetario, encontrándose las siguientes características de este componente:

b) Fractura, son visibles las marcas de trinquete características de varios sitios de iniciación de grietas en periferia.

Se concluyó que esta falla se debió a inusitada elevación de esfuerzos de operación, y se ha recomendado:
