Apreciaciones geotécnicas sobre el deslizamiento en la bocatoma Proyecto Guavio

Presentado por INGEOMINAS en el "Primer Seminario Latinoamericano de Presas y Embalses" - Tomo II - AGID, Bogotá, 1984

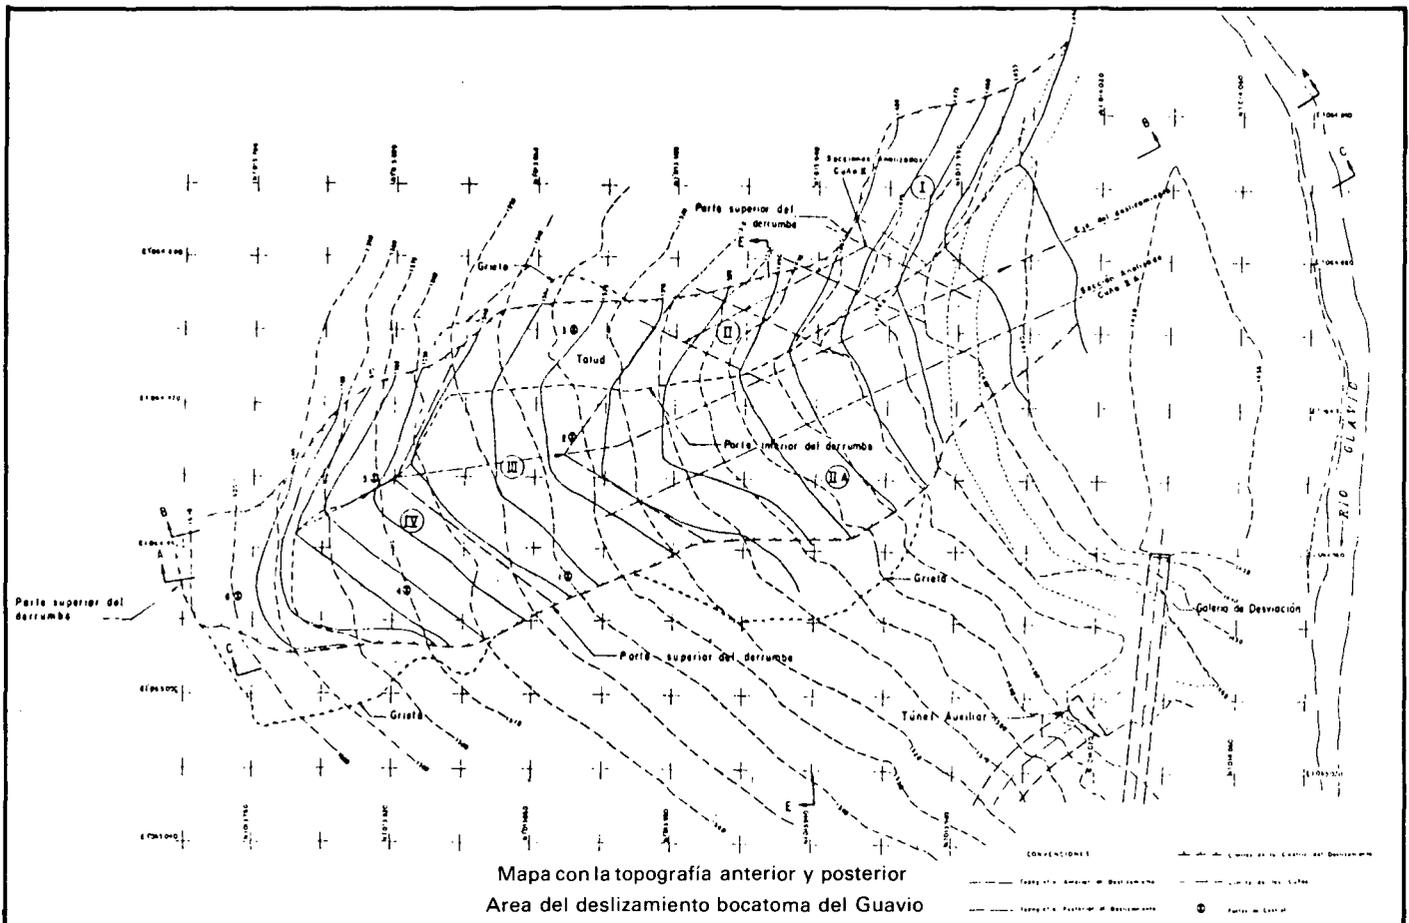
Mapa 2

6 puntos de control de desplazamientos horizontales en Abril de 1983. (Mapa N° 2).

Para el análisis del posible mecanismo de falla se conocen: a) las superficies aproximadas que quedaron después del deslizamiento, con base en el levantamiento topográfico llevado a cabo por INGETEC (Mapa 2). b) Hay una historia de los sucesos de los deslizamientos desde el inicio de la construcción de la bocatoma y c) existen los registros y análisis de lluvias y desplazamientos que tratamos en la parte anterior. La primera evidencia clara de los

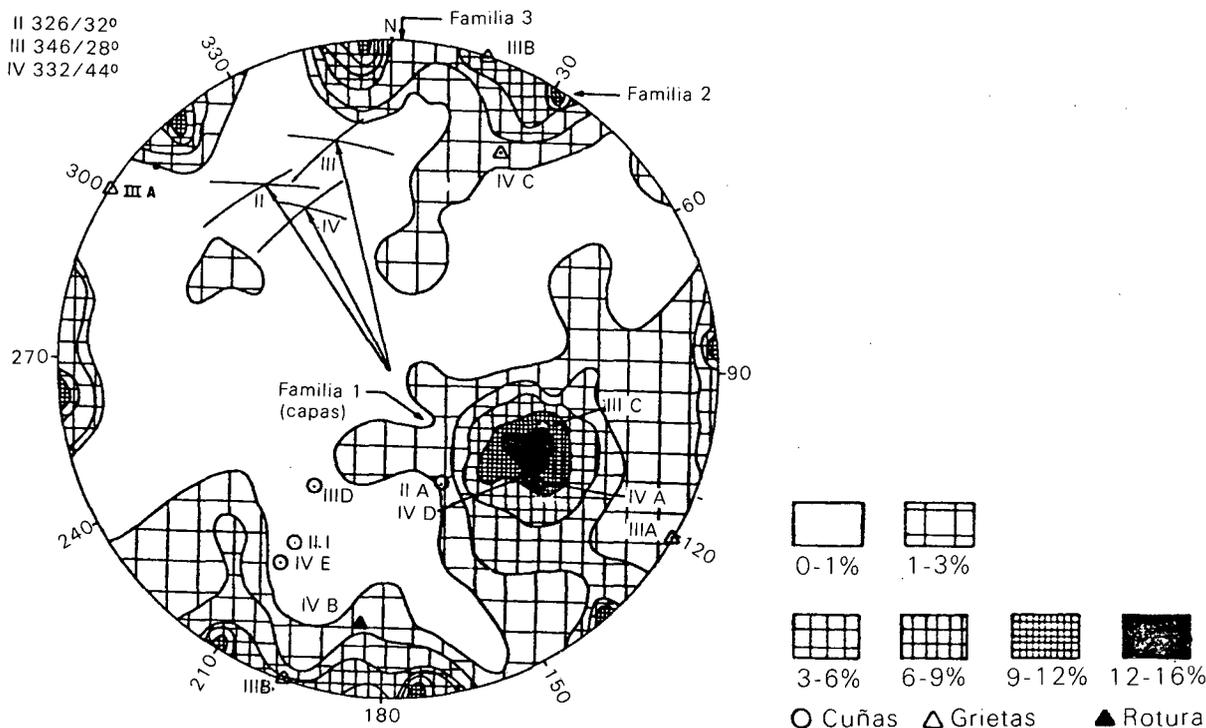
FIGURA 4. Frecuencia de discontinuidades del cretáceo.

En general se puede observar en el Cretáceo (Figura 4), la presencia de una familia de diaclasas orientadas normalmente a la estratificación (No. 2) y una familia con orientación E-W (No. 3), presumiblemente relacionada con una posible falla cuya existencia en la misma dirección sugiere el informe de Vianini-Entrecanales (1983). Las diaclasas de la familia No. 2 se inclinan más de 70° bien hacia el N o bien hacia el S. Las inclinadas al N se presentan por lo general planares y ligeramente abiertas, mientras que las inclinadas al S son por lo general planares y

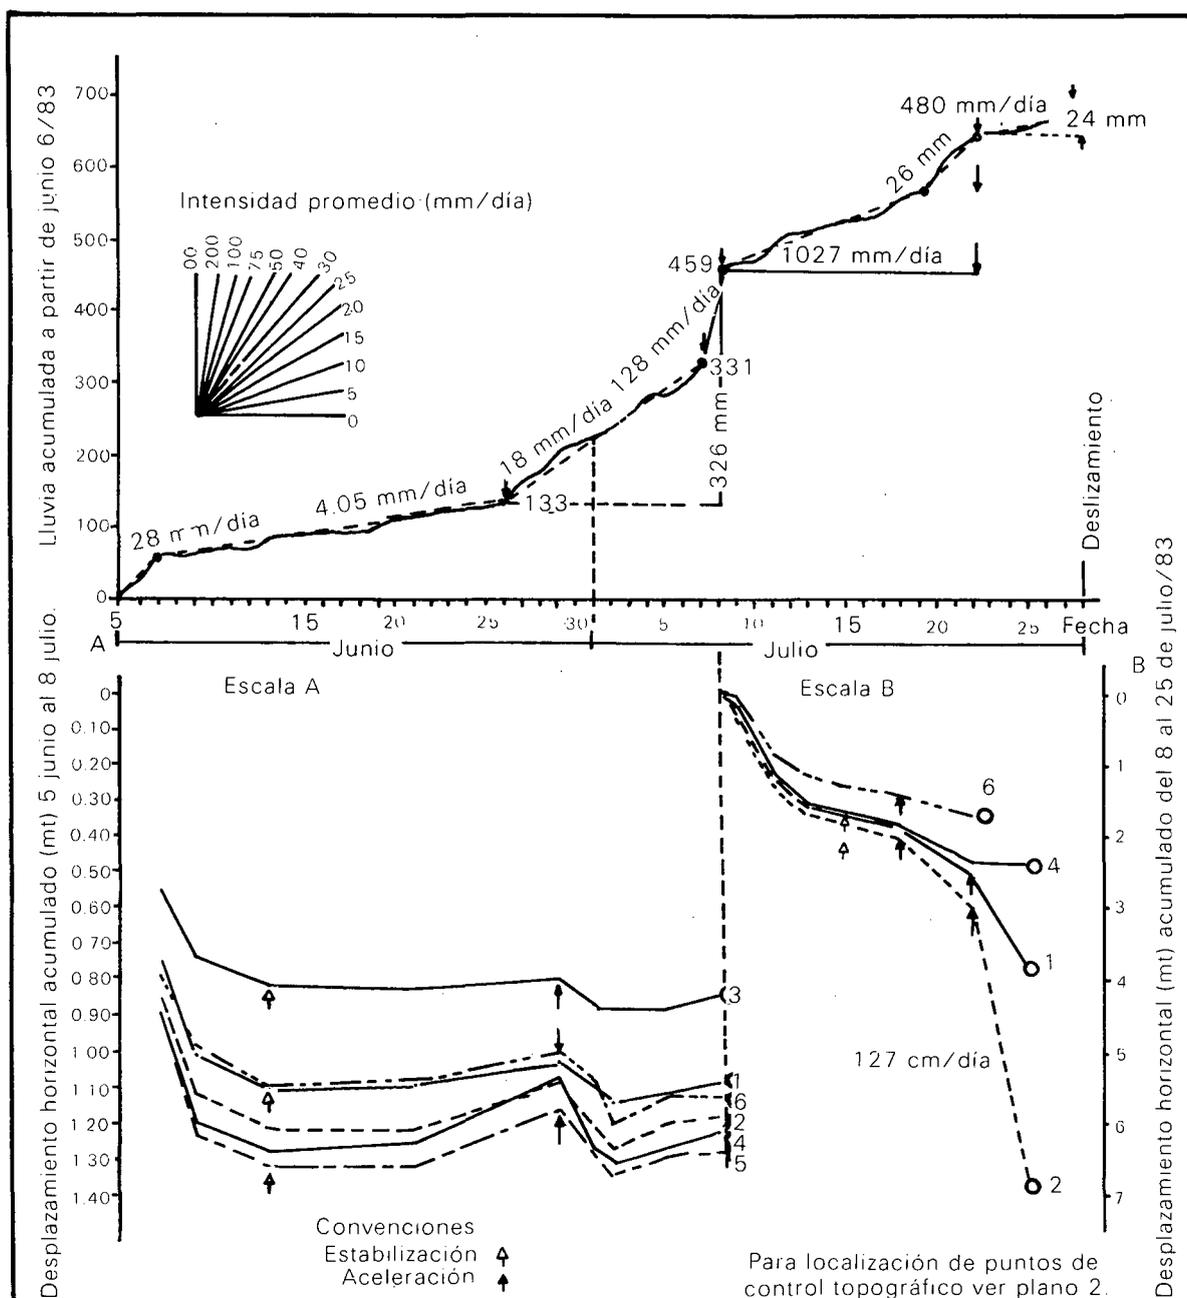
FIGURA 6. Deslizamiento Guavio — Correlación Lluvias — Desplazamientos.

En los gráficos de los desplazamientos (Figura 6) se observa claramente que en los meses de mayo y junio de 1983, los mayores desplazamientos correspondieron a los puntos de control 4 y 5 colocados en la parte intermedia del talud; siguiendo los puntos 2 y 1 y luego el 6, mientras que el 3 permaneció relativamente quieto; esto permite suponer un proceso de apertura de grietas inicialmente en la parte central del talud, luego en la parte inferior y finalmente en la parte más alta. Después de la intensa precipitación del día 8 de julio los movimientos cambian y el punto 2, situado en la parte baja del talud, inicia un proceso de aceleración bastante fuerte; seguido de los puntos 1, 4 y 6 pero en menor proporción; durante esa lluvia se perdieron los puntos 3 y 5. A pesar de la gran intensidad de precipitación los movimientos pare-

concavidad indicativa de que ese movimiento tendería a estabilizarse. Sin embargo, lluvias bastante fuertes del orden de 26 mm por día que ocurren entre el 19 y 22 de julio, ocasionan ya la aceleración máxima de los movimientos a pesar de que luego del 22 de julio la lluvia tan sólo alcanzó a 4.80 mm por día en promedio, y con 2 días secos el 22 y 23 de julio.

Todo esto parece indicar, que el efecto combinado de intensidades de lluvia de cierta magnitud hacia arriba, por períodos mayores de 2 días por lo menos, y la presencia de grietas dentro del deslizamiento llevaron a su colapso total. Es interesante anotar que aún cuando las condiciones de infiltración del talud iban variando por la expansión de las grietas, para lluvias menores de 25 mm/día, parece que no era factible un movimiento acelerado del talud.

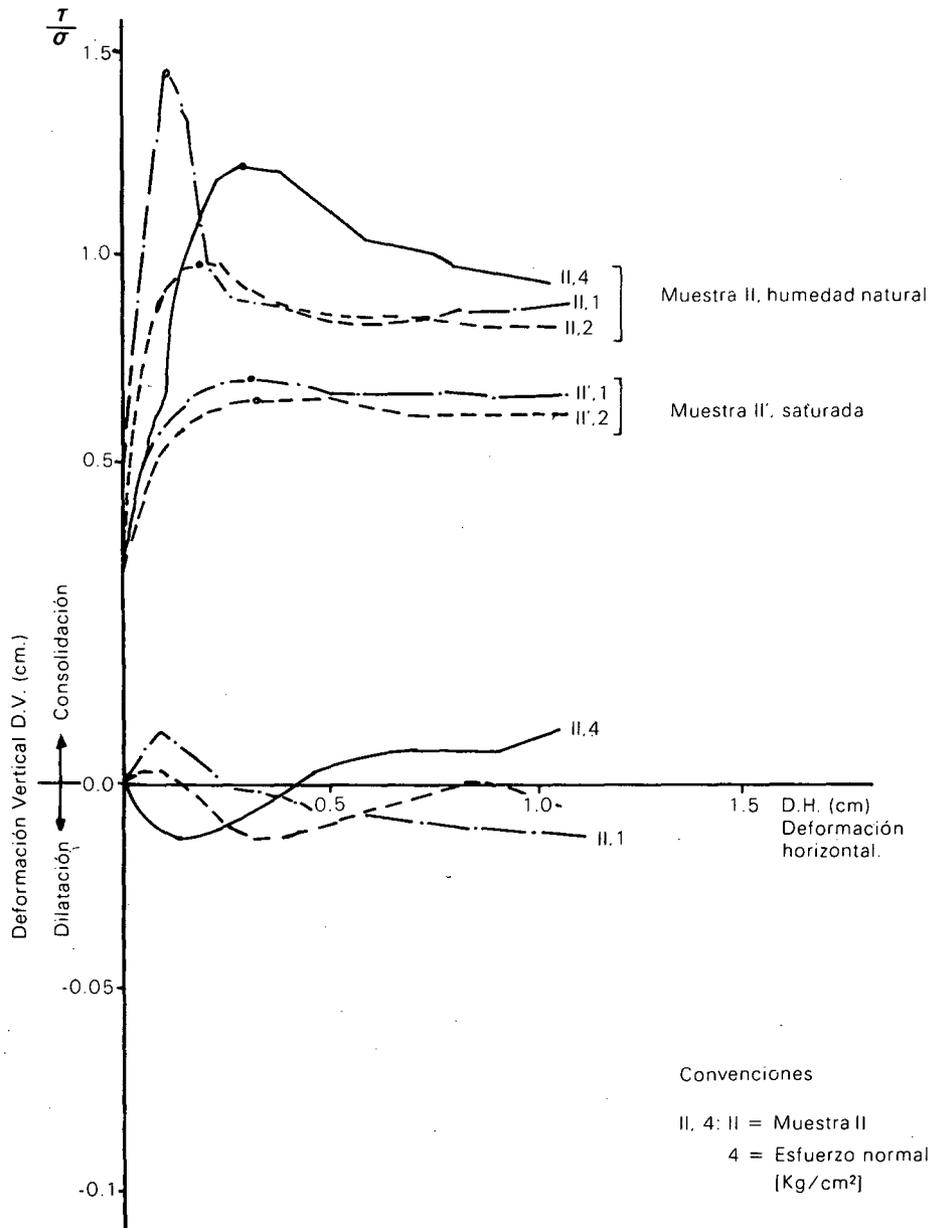
FIGURA 8. Guavio. Ensayo de corte directo. Muestra II. Lutita negra de la discordancia.

de paleosuelo. La muestra I corresponde a la zona de esfuerzos (flanco izquierdo) y la muestra II corresponde a la lutita negra (flanco derecho). En la Figura 7 aparecen las curvas de esfuerzo de deformación del material I y en la Figura 8 las correspondientes del material II, mientras que las curvas de resistencia se muestran en las Figuras 9 y 10.

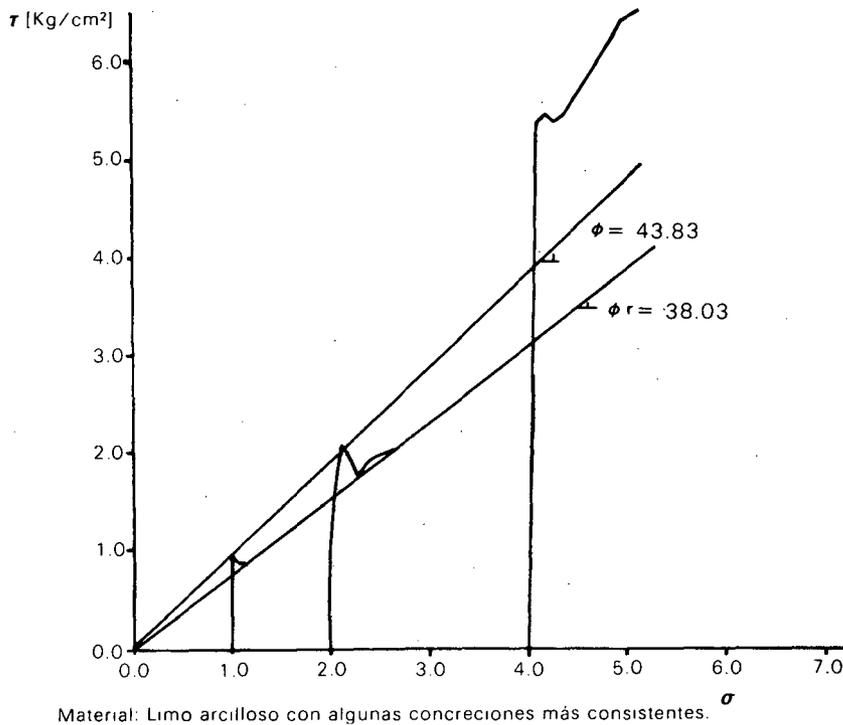
FIGURA 9. Guavio Muestra I - W Natural Ensayo de corte directo

Material: Limo arcilloso con algunas concreciones más consistentes.

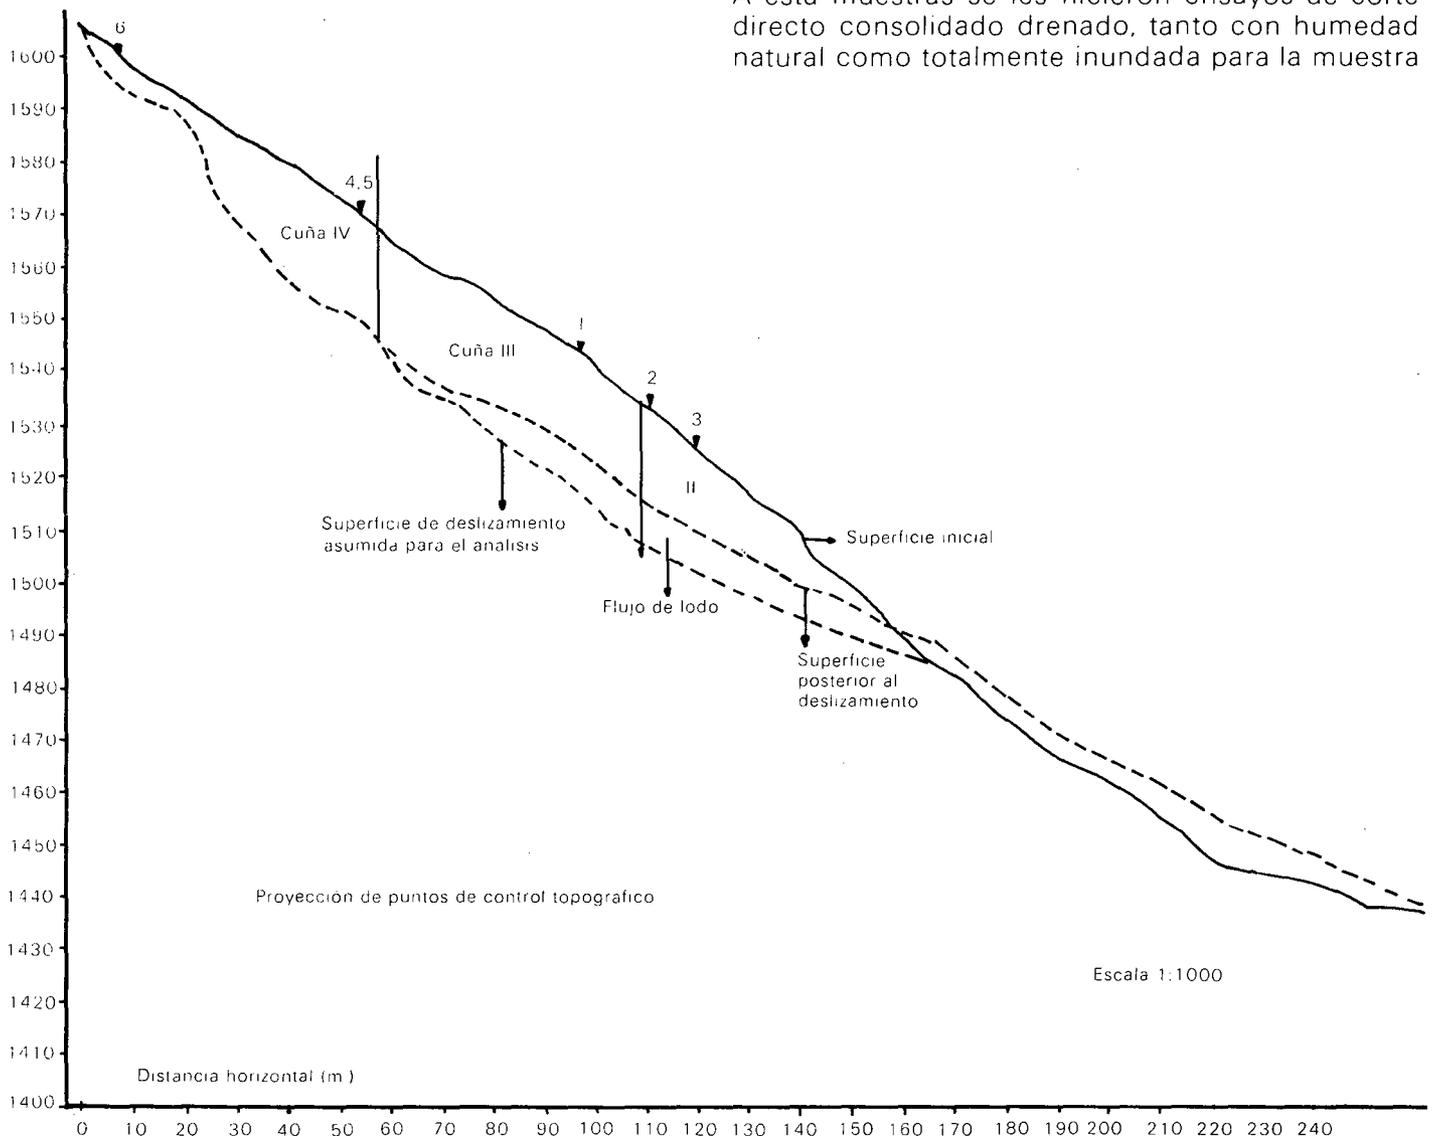
FIGURA 11. Deslizamiento Guavio. Perfil por el eje del deslizamiento.

- En el Mapa 2 y en la Figura 11 se presentan las diferentes cuñas que se adoptan en los análisis posteriores. En la Figura 4 se indican los polos de los diferentes planos de las cuñas y las grietas de tensión adoptadas, los cuales se ve que coinciden aproximadamente con planos estructurales, a excepción del flanco izquierdo (zona de esfuerzos) el cual no es fácilmente discernible sino con el análisis tectónico regional.

desplazamiento era mucho mayor. Finalmente en la Cuña IV hay restricción cinemática en el extremo inferior tal como se aprecia el perfil de la Figura 11, puesto que por tener una pendiente mayor que la III, se requiere que haya tanto rotura de la esquina inferior y posiblemente (tal como se aprecia en los Mapas 1 y 2) había puentes de roca intactos en la zona de esfuerzos que retardaron la falla, pero por lo mismo la hicieron aún más catastrófica con una fragilidad bastante alta y por encontrarse en la parte superior del deslizamiento fue la más violenta de todas.

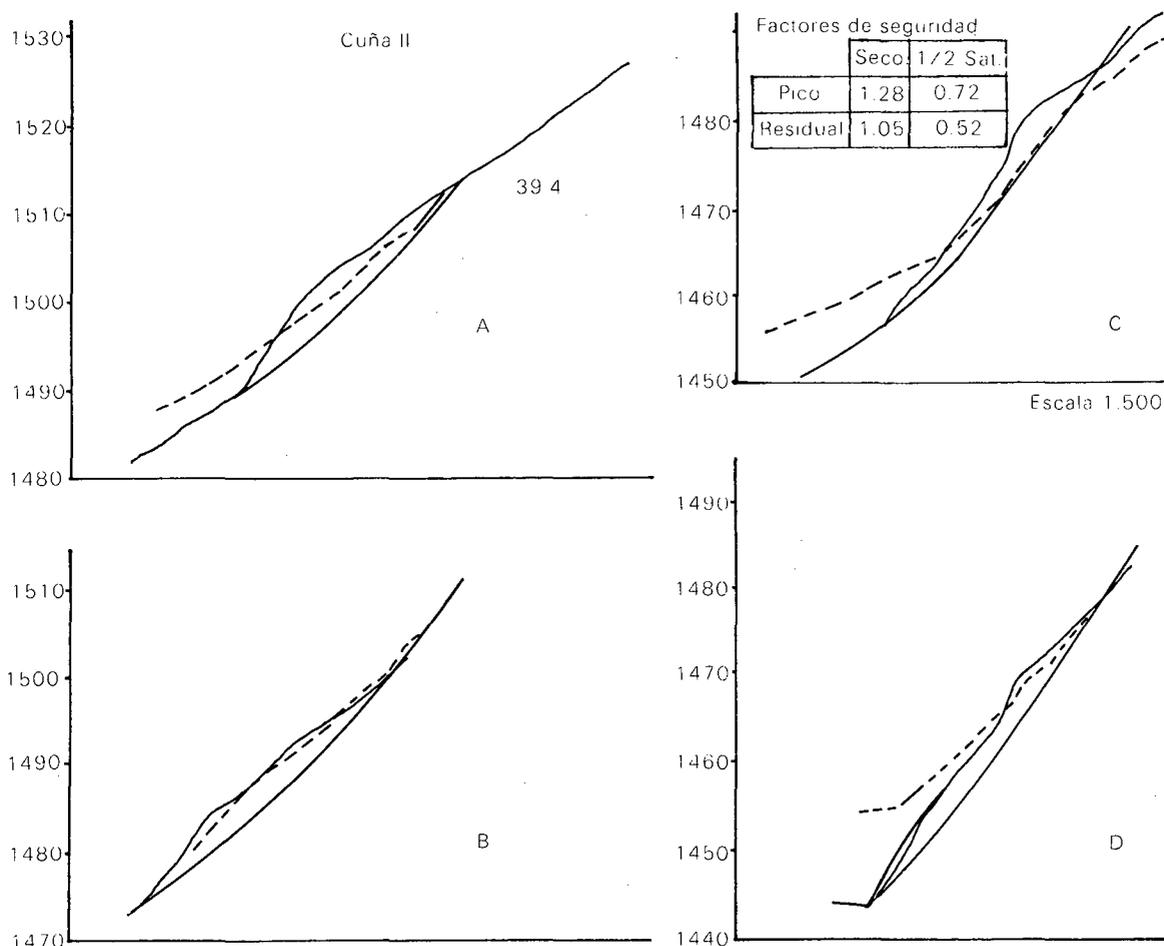
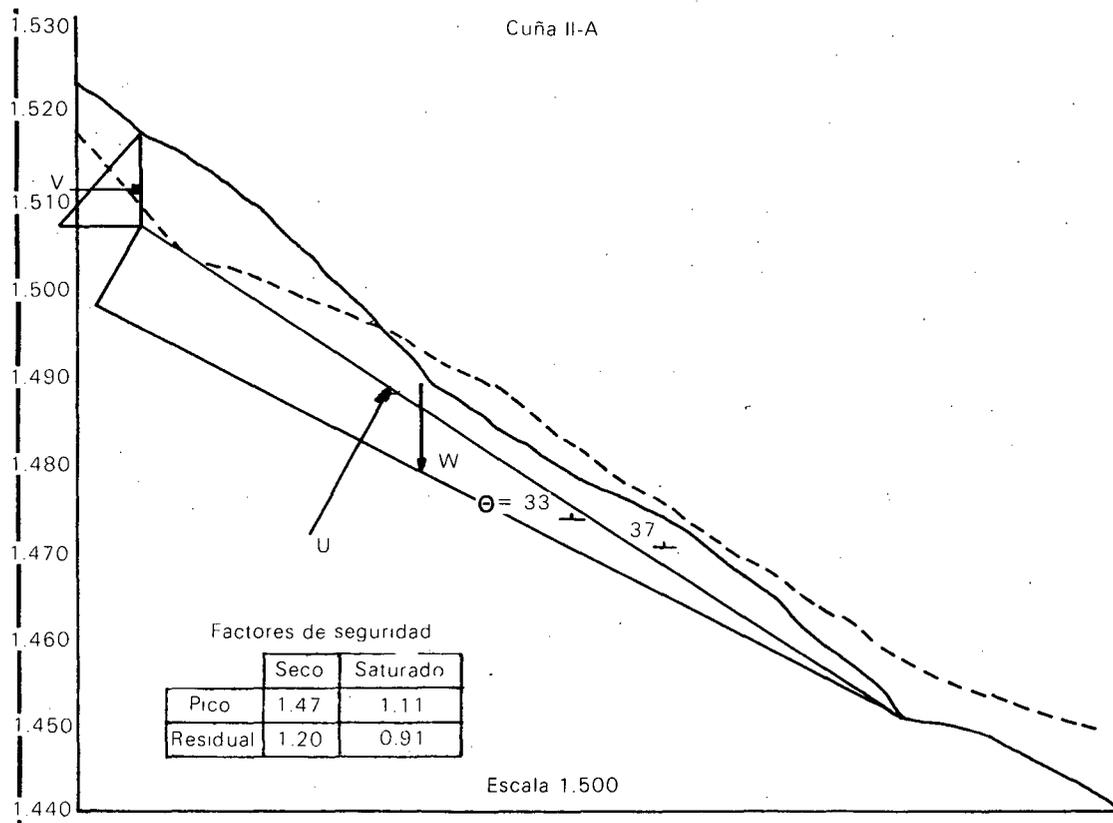
FIGURA 13. Cuña II-A

Los bloques de la parte II (Figuras 12 y 13) se analizaron de dos formas: como falla planar en material rocoso descompuesto o como falla curvilínea en un suelo ya que se encuentran materiales intermedios. En ambos casos y con un nivel de saturación relativamente bajo (con el nivel freático del orden de la mitad con respecto al plano crítico), se encuentran que con las resistencias del material I, los bloques II y IIA fallan. El II tiene un factor de seguridad más bajo que el bloque IIA que falló después, lo cual coincide con la secuencia de acontecimientos.

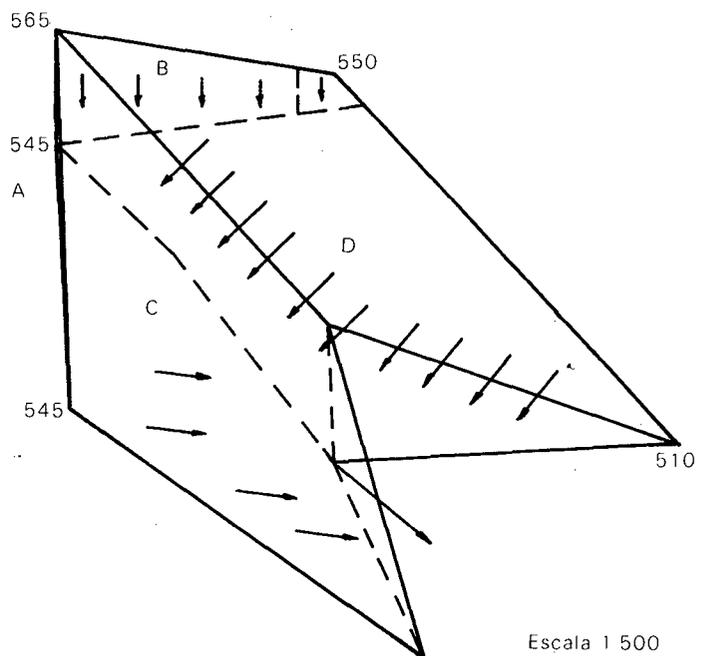
FIGURA 14. Cuña III

Para los movimientos III (Figura 14) y IV (Figura 15), se hicieron análisis tridimensionales de las diferentes cuñas teniendo en cuenta todas las fuerzas que actúan, pero el empuje hidrostático tan solo se

Factores de seguridad		
	Seco	Saturado
Pico	2.17	1.14
Residual	1.57	0.76

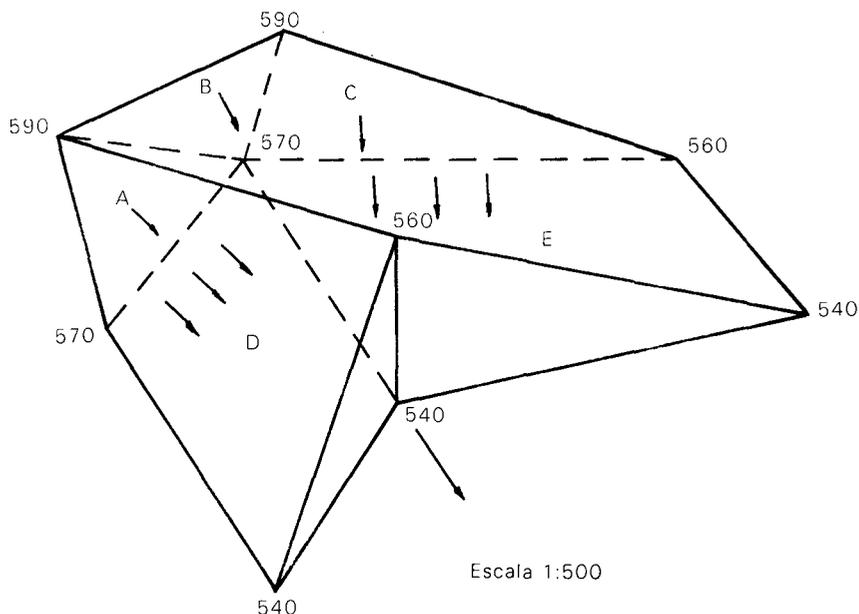
Seco	Saturado			
		Agua en A, B, C	Agua en A	Agua en A, C	
Pico (P)	1.53	0.69	0.81	0.75	
Residual (R)	1.0	0.42	0.52	0.47	
		Planos sobre los que se presenta tracción.	B, C	B	
		Esfuerzos de tracción [Kg/cm ²]	P	6.71	11.08
			R	17.18	23.45
