## مقاربة مقترحة لإعادة تأهيل المباني الأثرية ذات القيمة في مدينة غزة دراسة تحليلية لإعادة تأهيل مبنى حمام السمرة الأثري بمدينة غزة - حالة دراسية-

د.م/ نادر جواد النمرة

## **A Proposed Approach for the Rehabilitation of Historical Buildings Possessing a Special Value in Gaza City Hamam Alsamra as a Case Study**

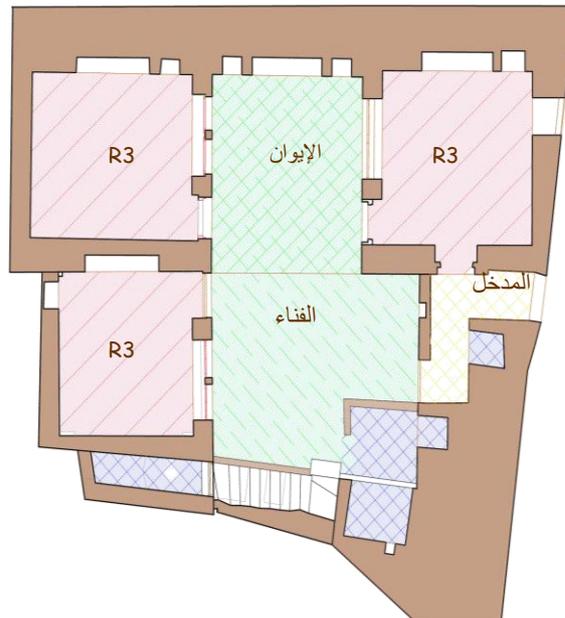
شكل(13): يوضح الرفع المعماري (المساقط الأفقية) لأحد المباني الأثرية ذات القيمة (بيت الحتو)

يتم الرفع المعماري على الطبيعة شاملاً المساقط الأفقية والواجهات والقطاعات، وتتم جميعها بمقياس رسم مناسب على أن يتم توضيح جميع العناصر المكوّنة وأبعادها الحقيقية حسب الطبيعة حيث أن هذه الرسومات يستعان بها في إعادة العناصر التي يتم فكها طبقاً للأصول الأثرية دون تغيير- انظر شكل(13).

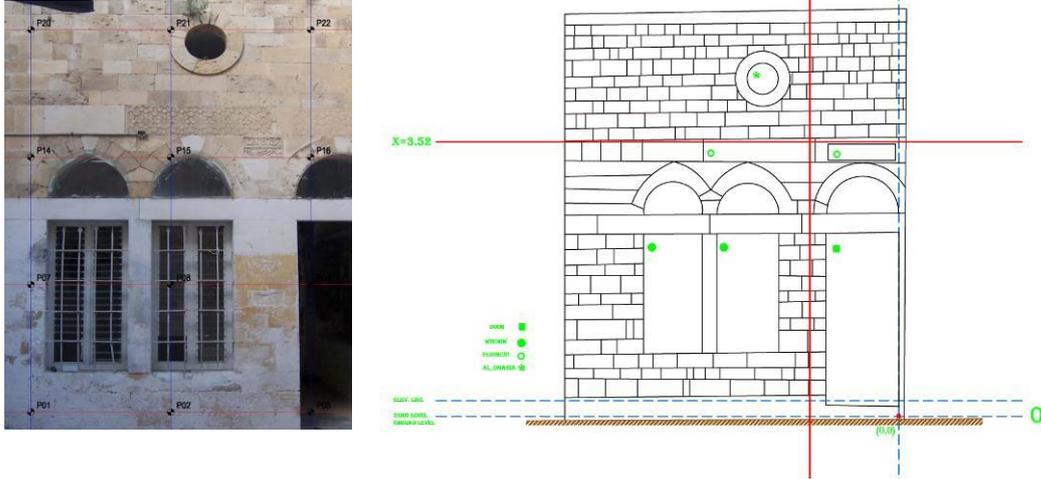
شكل(14): يوضح بعض التفاصيل الخاصة بالرفع الجيومتري (طرق الرفع والتوثيق للواجهات) لأحد المباني الأثرية  
المصدر - مركز عمارة التراث (إيوان) (تنظيم الباحث)

ويشمل إعداد رسومات مساحية شاملة المناسبة حيث يتم تحديدها طبقاً لنقط ثابتة تحدد بالموقع، ويعتبر الرفع الجيومتري هام جداً ولا بد من إعداده بدقة وخصوصاً في حالة هدم جزء أو أجزاء كبيرة بالمبنى، حيث يتم إعداد الشبكة المساحية موضحاً عليها القطاعات الرأسية والمساقط الأفقية - انظر شكل(14).

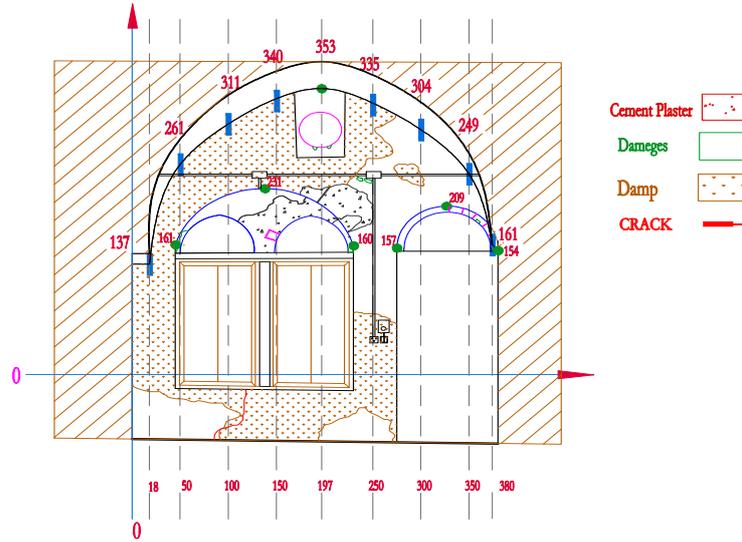
شكل(16): يوضح كيفية توثيق الأضرار والمشاكل التي يعاني منها المبنى بطريقة الرفع والتوثيق  
المصدر - مركز عمارة التراث (إيوان) (تنظيم الباحث)

تشمل هذه الخطوة إعداد تقرير أولي (Initial Report) وفقاً للمعايير والمراجع العالمية، ويتم في هذه الخطوة تحديد كلاً من الدراسات التالية [1] - انظر شكل(16).

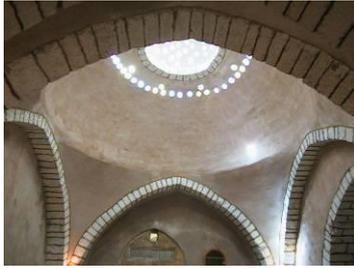
شكل(20): يوضح القبة الرئيسية وبعض العقود المميزة

المستخدمة داخل الحمام

أما بالنسبة للقيمة الجمالية للمبنى فهو يعتبر ذو طراز مملوكي، ويحتوي على العديد من عناصر العمارة الإسلامية، فالواجهات الخارجية لم تحتوي على عناصر كثيرة-انظر شكل(19)، أما في الداخل فقد استخدمت العقود المخموسة والأقبية المتقاطعة والبرميلية المزينة بالفتحات-انظر شكل(20)، وتغطي هذه الفتحات بالزجاج الملون بحيث تسمح لضوء الشمس بالدخول أثناء ساعات النهار، ويفرد الحمام بقبته التي تغطي الفراغ الرئيسي

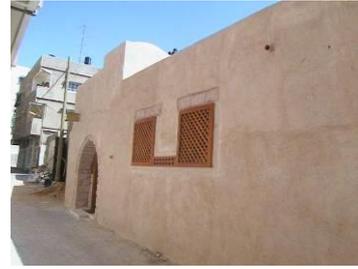
شكل(19): يوضح الواجهة الرئيسية للمبنى وهي واجهة

بسيطة تتناسب مع الخصوصية المطلوبة للمبنى كحمام

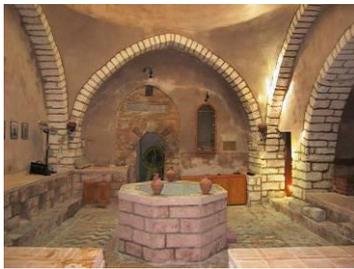
شكل(22): يوضح الفراغ الرئيسي للحمام

وتتوسطه نافورة مياه

للحمام حيث تم إنشاؤها على مستويين وبنسب جميلة-انظر شكل(21)- كما يتوسط الفراغ الرئيسي للحمام حوض مياه استخدم فيما بعد كنافورة مياه-انظر شكل(22) .  
أما بالنسبة لقيمتها الوظيفية والاقتصادية فهي عالية حيث أنه ما زال يؤدي نفس الوظيفة التي أنشأ من أجلها، بالإضافة إلى كونه مكاناً للتجمع ولقاءات سكان المنطقة.

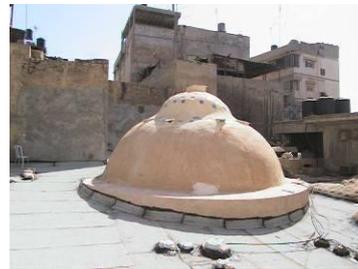
شكل(21): يوضح القبة التي تغطي

الفراغ الرئيسي

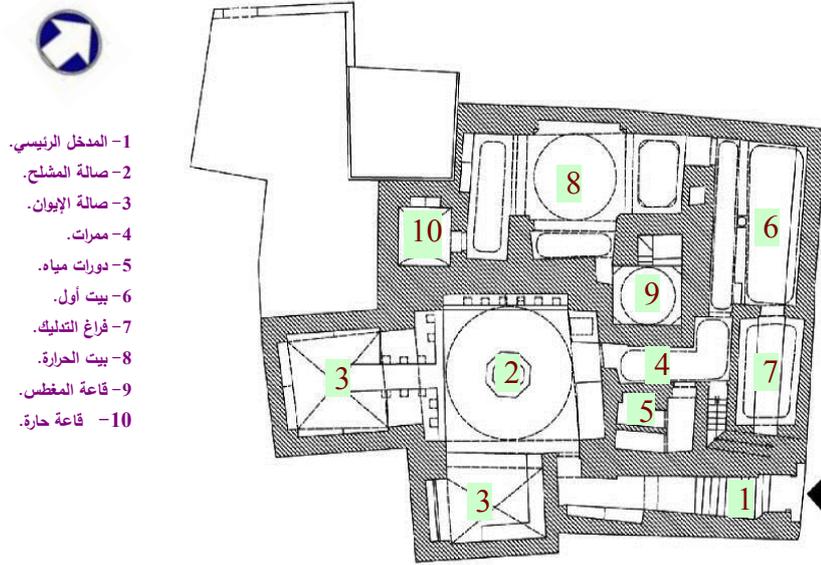
- 1- المدخل الرئيسي.
- 2- صالة المشط.
- 3- صالة الإيوان.
- 4- ممرات.
- 5- دورات مياه.
- 6- بيت أول.
- 7- فراغ التدليك.
- 8- بيت الحرارة.
- 9- قاعة المغطس.
- 10- قاعة حارة.

شكل(23): يوضح مسقط أفقي لتوزيع الفراغات لمبنى حمام السمرة  
المصدر: مركز عمارة التراث (إيوان) (تنظيم الباحث)

تتكوّن الفراغات الرئيسية للمبنى من:(المدخل الرئيسي، صالة المشلح، صالة الإيوان، الممرات، دورات المياه، بيت أول، فراغ التدليك، بيت الحرارة، قاعة المغطس، قاعة حارة) -انظر شكل(23).

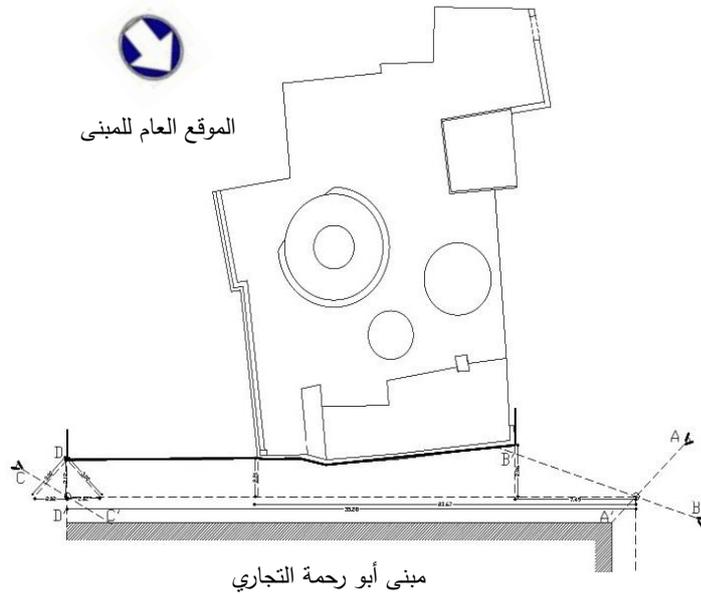
شكل(24): يوضح الرفع الجيومتري للموقع العام للمبنى وعلاقته بالمباني المحيطة  
المصدر- مركز عمارة التراث (إيوان) (تنظيم الباحث)

تم ربط مسقط الحمام بالمباني المحيطة (مبنى أبو رحمة التجاري)-انظر شكل(24)- حيث وجدت صعوبة في عملية الربط نظراً لالتصاق ثلاثة من واجهاته بمباني ، حيث يلاصق الحمام من الجهة الغربية محال تجارية ومن الجهة الجنوبية مباني سكنية ومن الشرقية مبنى تقليدي لذلك فقد تم الاعتماد في ربطه على مبنى أبو رحمة التجاري المجاور من الناحية الشمالية للحمام.

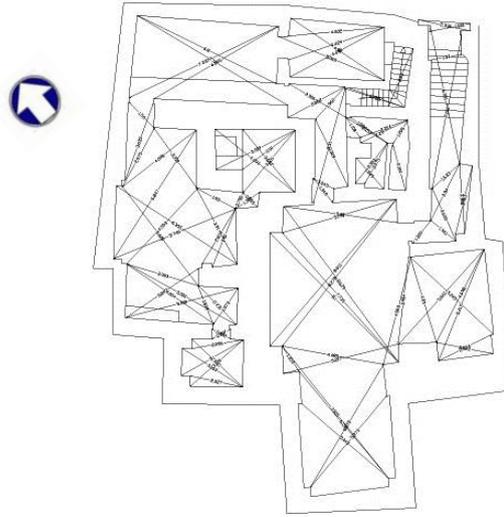
شكل(25): يوضح الرفع الجيومتري للمسقط الأفقي  
المصدر - مركز عمارة التراث (إيوان) (تنظيم الباحث)

تم أخذ القياسات بعد أن حددت نقاط على مستوى (Base Line) واحد حدد على جميع الزوايا المراد قياس الأضلاع منها، وذلك لتجنب أخطاء قد تتجم بسبب عدم استواء أرضية الحمام - انظر شكل (25).

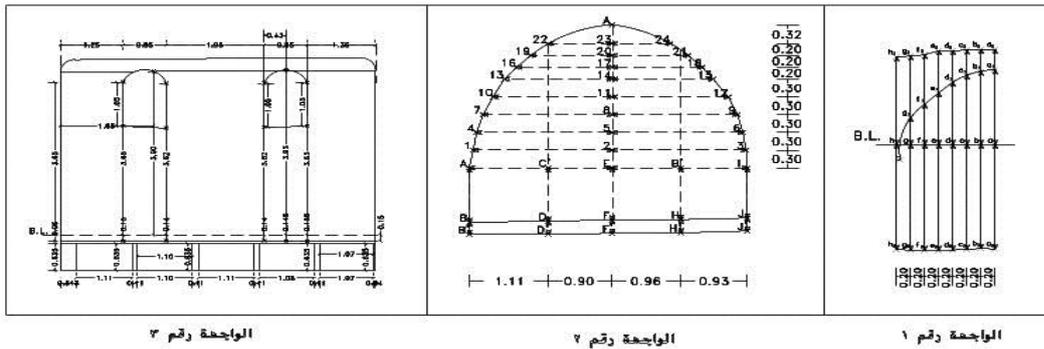
شكل(26): يوضح الرفع الجيومتري للواجهات الداخلية للحمام  
المصدر - مركز عمارة التراث (إيوان)

تم استخدام عدة طرق لرفع الواجهات الداخلية للحمام وذلك لاختلاف الواجهات من واحدة لأخرى داخل الحمام ولكن في جميعها تم تحديد خط مرجعي للواجهة (Base Line) تؤخذ منه جميع المقاسات الرأسية، وهذا الخط مشترك لجميع الواجهات- انظر شكل (26).

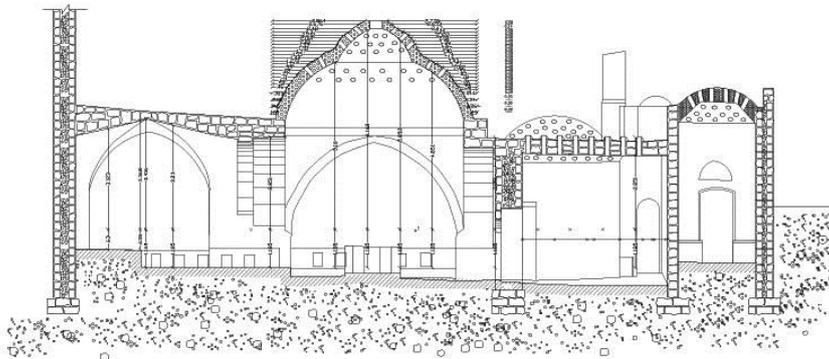
شكل(27): يوضح الرفع الجيومتري للقطاعات  
المصدر - مركز عمارة التراث (إيوان)

تم الاعتماد في الرفع الجيومتري للقطاعات على نقاط أساسية تمثلت في: قياس جميع الأبعاد الطولية للأرضية باستخدام المتر الشريطي، تحديد خط (Base Line) رئيسي يمر بجميع فراغات القطاع، العمل على تحديد الارتفاعات والميول باستخدام الشاقول-انظر شكل (27).

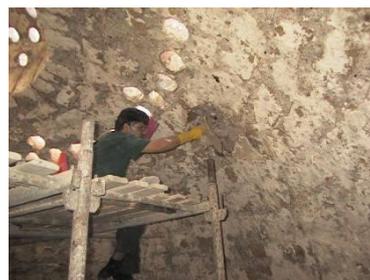
شكل(33): يوضح إزالة القصارة المتهاكلة  
المصدر: الباحث

- ترميم أعمال البياض الأثري حيث تم إزالة القصارة المتهاكلة وإزالة الأجزاء الإسمنتية المثبتة واستبدالها بالقصارة التقليدية التي تتناسب مع طبيعة الحجر-انظر شكل(33).
- تم ترميم الأعمال الرخامية التي تشمل الأعمدة واللوحات الرخامية، ولقد اعتمد المرممون في هذه الأعمال على التنظيف الميكانيكي باستخدام المشارط والفرش أولاً، ثم عمل التنظيف باستخدام المواد الكيميائية المناسبة ثم عملية العزل النهائي.
- ترميم العقود الحجرية بالإضافة إلى النافورة التي تتوسط صالة المشلح، مع الاهتمام بتبديل المونة المتهاكلة بين المداميك الحجرية بمونة جديدة.
- ترميم ومعالجة الأرضيات واستكمال الأجزاء الناقصة بما يتناسب مع القديم.
- إزالة الكسوة الموجودة على الدرجات في المدخل الرئيسي بعد أن تم اكتشاف وجود درجات أصلية أسفل منه، وللحفاظ عليه وإظهاره تم وضع درج حديدي فوق الدرج الأصلي-انظر شكل(34).

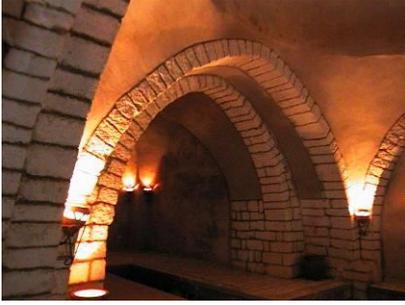
شكل(42): يوضح وحدات الإضاءة المستعملة داخل الحمام  
المصدر: الباحث

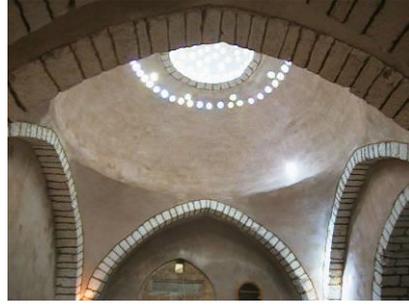
شكل(41): يوضح الاستفادة من الإضاءة الطبيعية أثناء النهار  
المصدر: الباحث

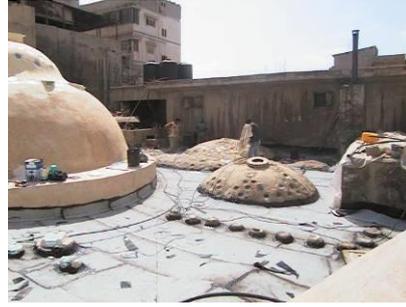
شكل(43): يوضح عزل الأسقف و تصريف مياه أمطار  
المصدر: الباحث
