CONDICIONES DE DRENAJE DE SUELOS ORGANICOS EN LA ZONA DE ARAGON, SANTA ROSA DE OSOS (ANTIOQUIA)

JUAN MAURICIO GOMEZ*
CARLOS ALFREDO SALAZAR**

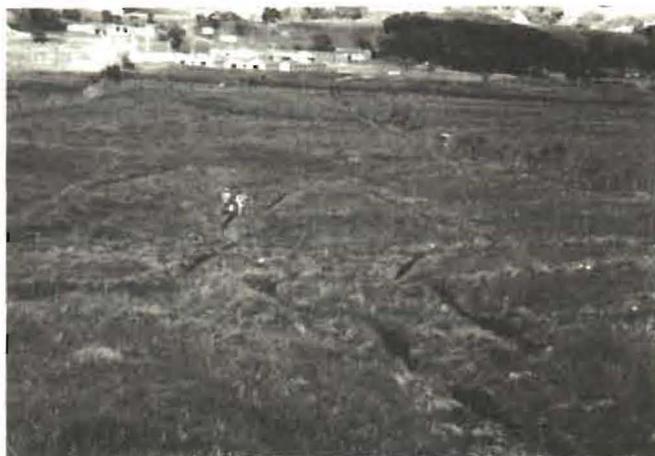
FIGURA 1. Lotes de la Zona 1.

3.1 DESCRIPCION ZONA 1 (Véase Figura 1).

Comprende esta zona los lotes números 2, 6, 7, 8, 9, 10, 11, 14, 15, 16, 17 y el lote de la avena. Está caracterizada por su configuración en terrazas en las cuales la profundidad del perfil del suelo decrece en dirección al cauce de la quebrada "El Gómez". La pendiente varía entre el 5 y el 15% (sin incluir la zona boscosa de la parte alta).

Se presentan varios sitios de escurrimientos superficiales de agua con cauce no muy definido lo cual causa en parte encharcamiento de la zona baja.

El número y la orientación de las zanjas varía de un lote a otro.

Las zanjas son superficiales con una profundidad entre 20 y 40 cm. la efectividad de estas zanjas superficiales es muy limitada, hasta el punto de presentarse encharcamientos aún en inmediaciones de las mismas. Los suelos son bastante sueltos lo cual crea inestabilidad produciéndose escurrimientos internos que finalmente causan el hundimiento de la capa de suelo. La terraza baja comprendida entre los lotes 14 al 17 está limitada por piedras y cascajo a escasos centímetros del nivel del suelo, proveniente de antiguo lecho de la quebrada "El Gómez".

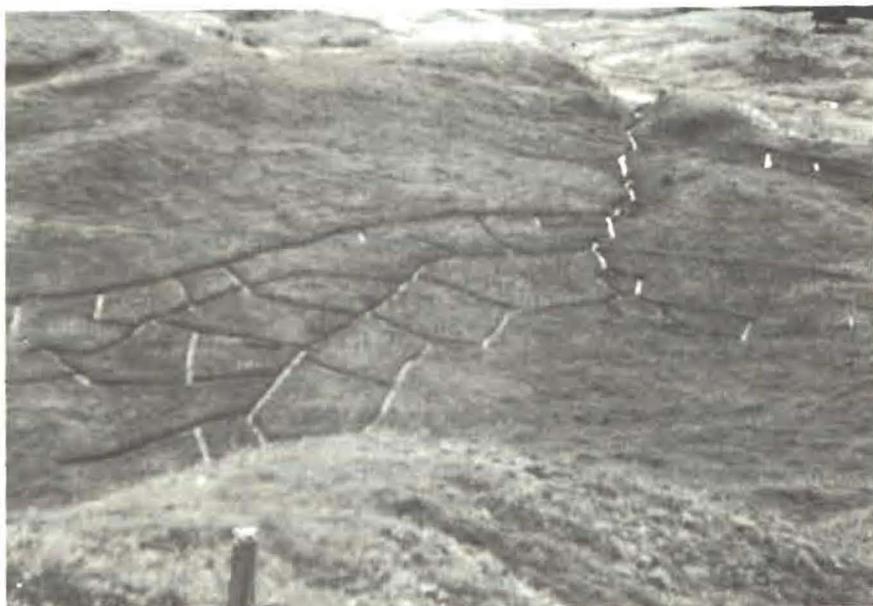
Figura 2. Zanjas de drenaje en la zona 2.

Comprende los lotes 76, 78, 34, 36, 38, 42 y los lotes adyacentes a los anteriores. Ubicados entre el campamento y la porqueriza, sin incluir los que están en los alrededores de ésta, de pendientes fuertes (50-55%) en la parte alta cambiando a unas ondulaciones suaves en la parte baja (5-10%) posee una capa densa de raíces con un grado bajo de descomposición. Presentan un problema más crítico de drenaje el cual puede confirmarse por la alta concentración de zanjas cercanamente espaciadas (véase Figura 2), las cuales siguen siendo de escasa profundidad.

6.2.1 En las áreas altas Figura 2 se requieren drenes interceptores en la base de la colina. Profundidad mínima 1.20 m. Taludes IV: 0.5 H.

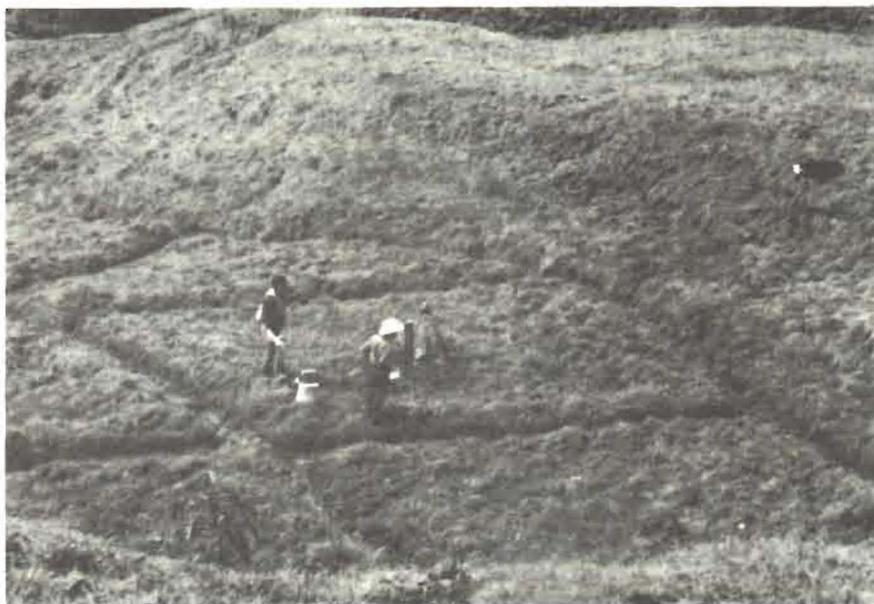
FIGURA 3. Lotes de la Zona 3.

3.3 ZONA 3. (Véase Figura 3).

Lotes ubicados en cercanías de la estación porcícola (El Castillo), tienen como principal característica el tipo de perfil que presentan los suelos. Por su zona de vida y su clima de páramo, la descomposición de la materia orgánica es muy lenta. Esta produce capas de suelo de 1 - 1.2 m con alta concentración de raíces con casi ningún grado de descomposición.

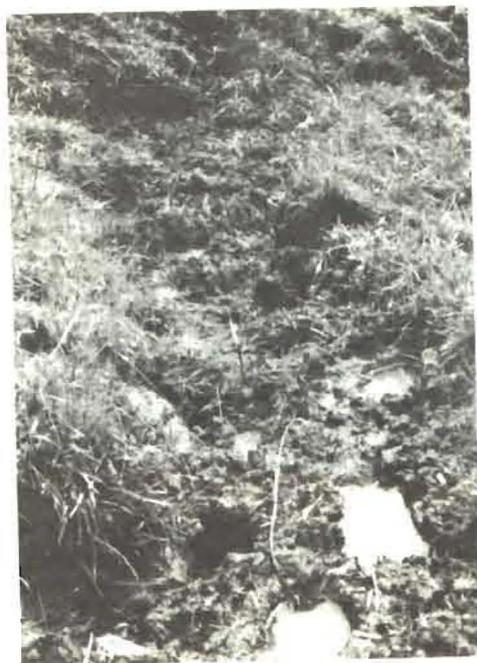
FIGURA 4. Susceptibilidad de los suelos de esta zona al pastoreo en condiciones húmedas.

Esta capa descansa sobre una capa de arena fina existiendo muy poco amarre entre estas dos capas por lo que los suelos son bastante sueltos. Son suelos más susceptibles al pastoreo excesivo en condiciones de alta humedad, la cual puede verse claramente en la Figura 4 sin ser esta área la más crítica.

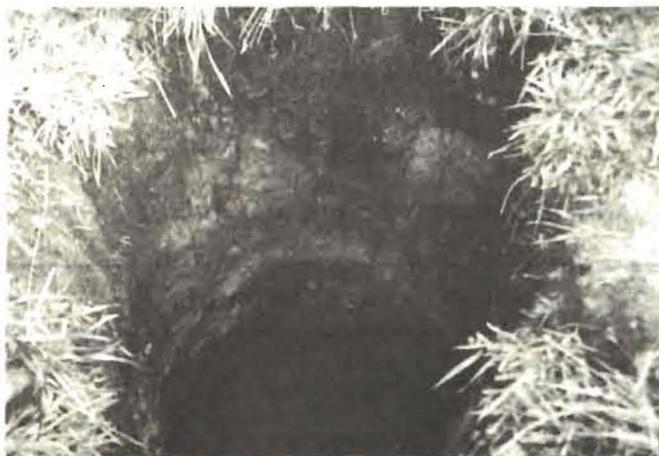
FIGURA 5. Calicata de la Zona 2.

4.2.1 Descripción del Perfil (Figura 5).

0-45 cm.: Horizonte O1. Capa orgánica con un alto contenido de raíces sin descomponerse, de color pardo oscuro, muy húmedo.

45-60 cm.: Capa de transición de color café claro variando su coloración con la profundidad, contenido medio de raíces, alto contenido de arena gruesa con bajo % de humedad.

60-85 cm.: Franja de color gris claro con poca cantidad de raíces, contenido de arenas finas y gruesas, relativamente plástica.

85-100 cm.: de color amarillo intenso con moteados oscuros, con alto contenido de arenas gruesas.

Tal como se puede apreciar en la Figura 5 el color café oscuro se presenta en la capa superior. La coloración gris clara indica poca materia orgánica y una condición de drenaje deficiente.

Si el drenaje es intermedio, el color gris del subsuelo comunmente va a ser interrumpido por moteados amarillos (los óxidos de hierro fuertemente hidratados son amarillos).

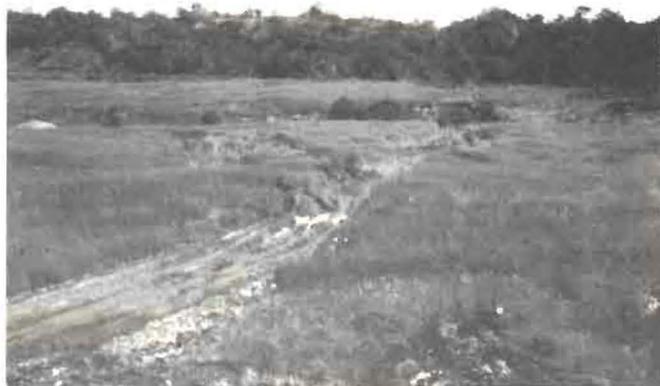
FIGURA 6.
Encharcamientos producidos por el peso excesivo de la maquinaria.

Un dren colector profundo a lo largo de la base de la colina que limita el lote bastaría para habilitarlo a la mecanización; situación que se hace imposible ante los hundimientos del terreno por el peso de la maquinaria (Figura 6).

Se debe tener en cuenta, que si esta vía que aparece en la foto se piensa habilitar para el tránsito de la maquinaria; se debe construir la infraestructura necesaria para evacuar el agua drenada del lote inutilizado actualmente.
