Avance de estudios en mecánica de fractura y análisis de falla realizados en los laboratorios de metalurgia del Instituto de Ensayos e Investigación de la Universidad Nacional de Colombia

HECTOR HERNANDEZ A.
Departamento de Ingeniería Mecánica,
Universidad Nacional de Colombia, Bogotá.

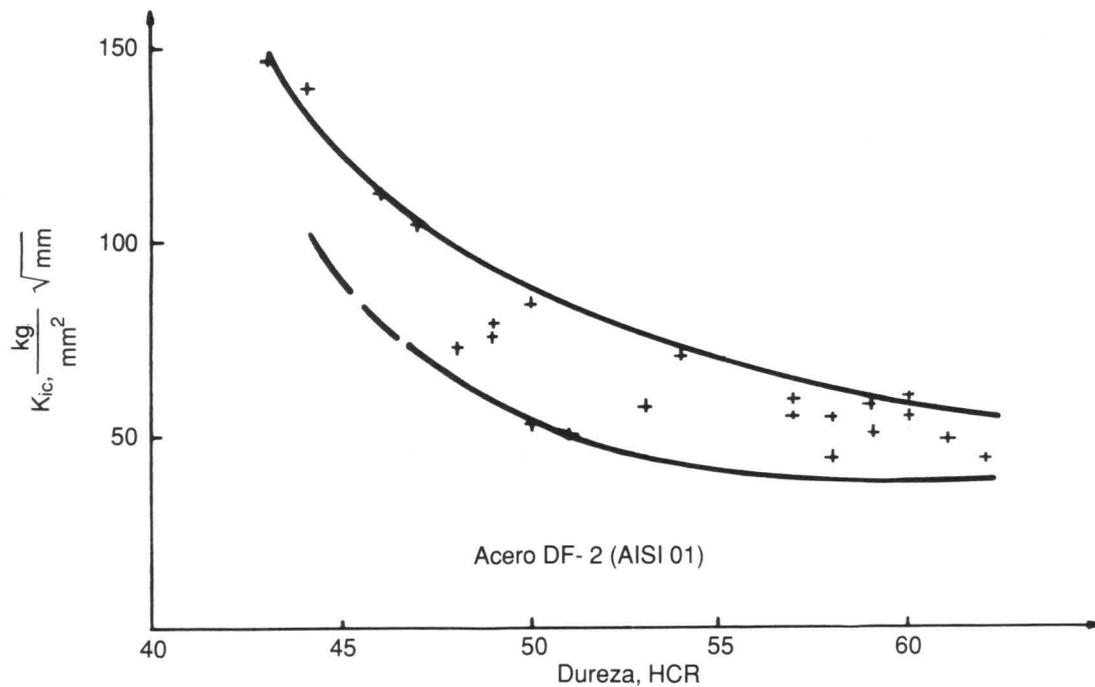
Según los resultados de ensayos presentados en la figura 1, se concluye que la reducción ligera de dureza a partir de 60 HRC no conduce a un claro aumento de la tenacidad de la fractura, es decir no implica un aumento significativo de resistencia a la propagación inestable de grietas.

FIGURA 1. Tenacidad de fractura, KIC vs. Dureza, HRC, de temple-Revenido de acero DF-2 (01). Dirección de ensayo C-R.
