Apreciaciones geotécnicas sobre el deslizamiento en la bocatoma Proyecto Guavio

Presentado por INGEOMINAS en el "Primer Seminario Latinoamericano de Presas y Embalses" - Tomo II - AGID, Bogotá, 1984

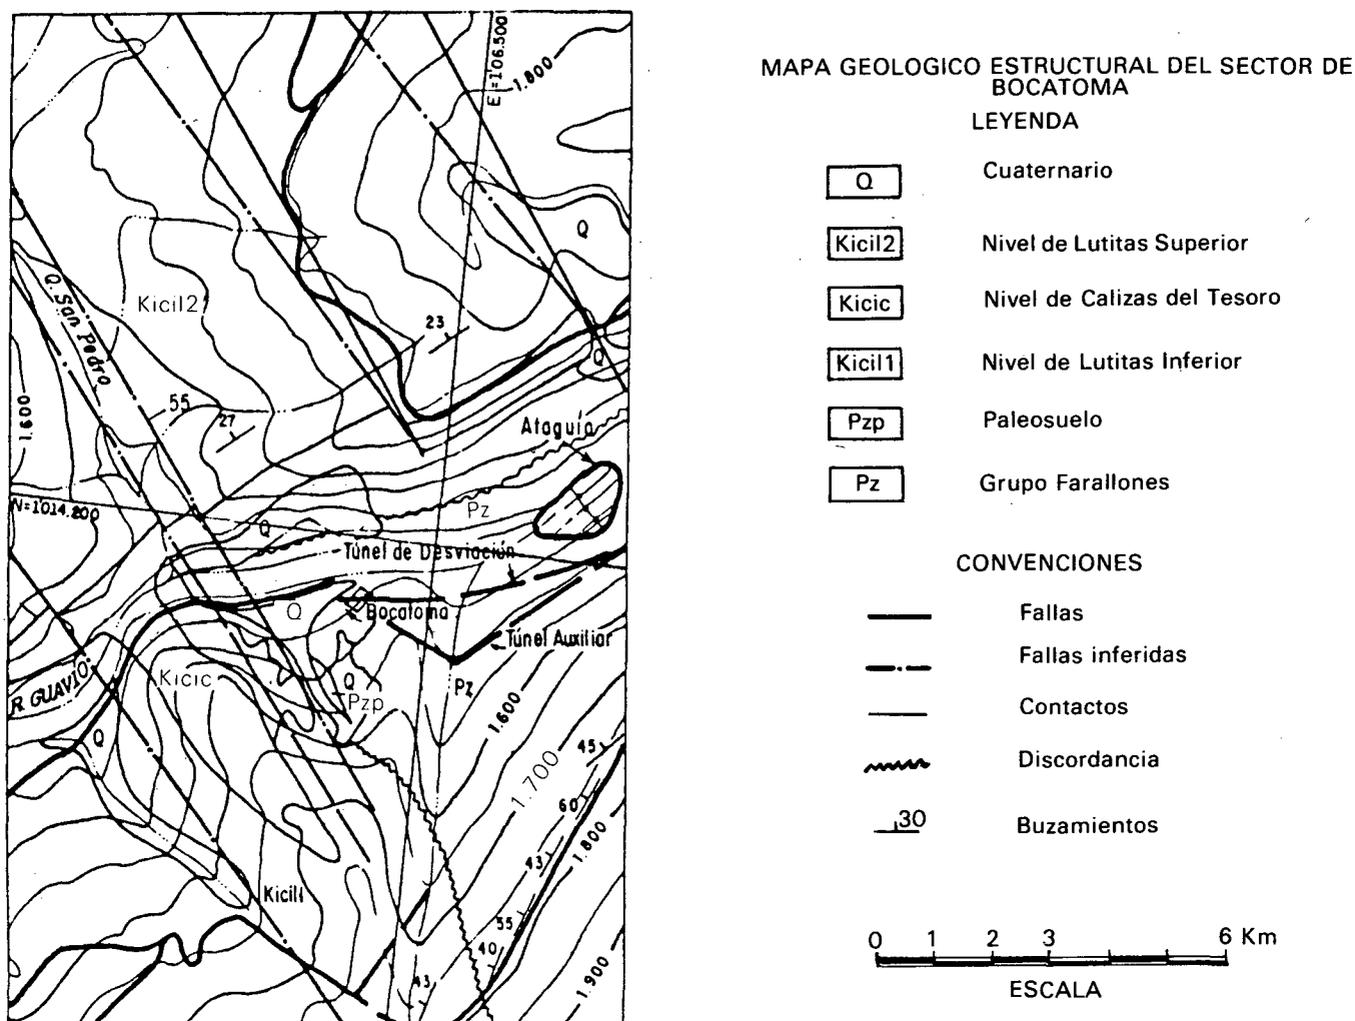
FIGURA 3.

Se han observado dos épocas principales del plegamiento de las rocas, uno pre-Cretáceo y otro Terciario-Cuaternario. Las estructuras pre-Cretáceas que se observan en el área del Proyecto Guavio corresponden a anticlinales amplios afectados en sus flancos por fallas de tipo inverso. Estas estructuras presentan su orientación regional NE-SW y estratos con inclinaciones variables entre 30° a verticales. (Ver Figura 3).

En el flanco occidental del anticlinal que afecta las rocas del Cretáceo se reconocieron fallas normales cuya orientación varía entre N 30°W y N 50°W y con inclinación entre 50° y 60° al NE. Estas fallas se caracterizan por su gran extensión y poco desplazamiento vertical, entre 30 y 80 m. (Ver Figura 3 Mapa 1).

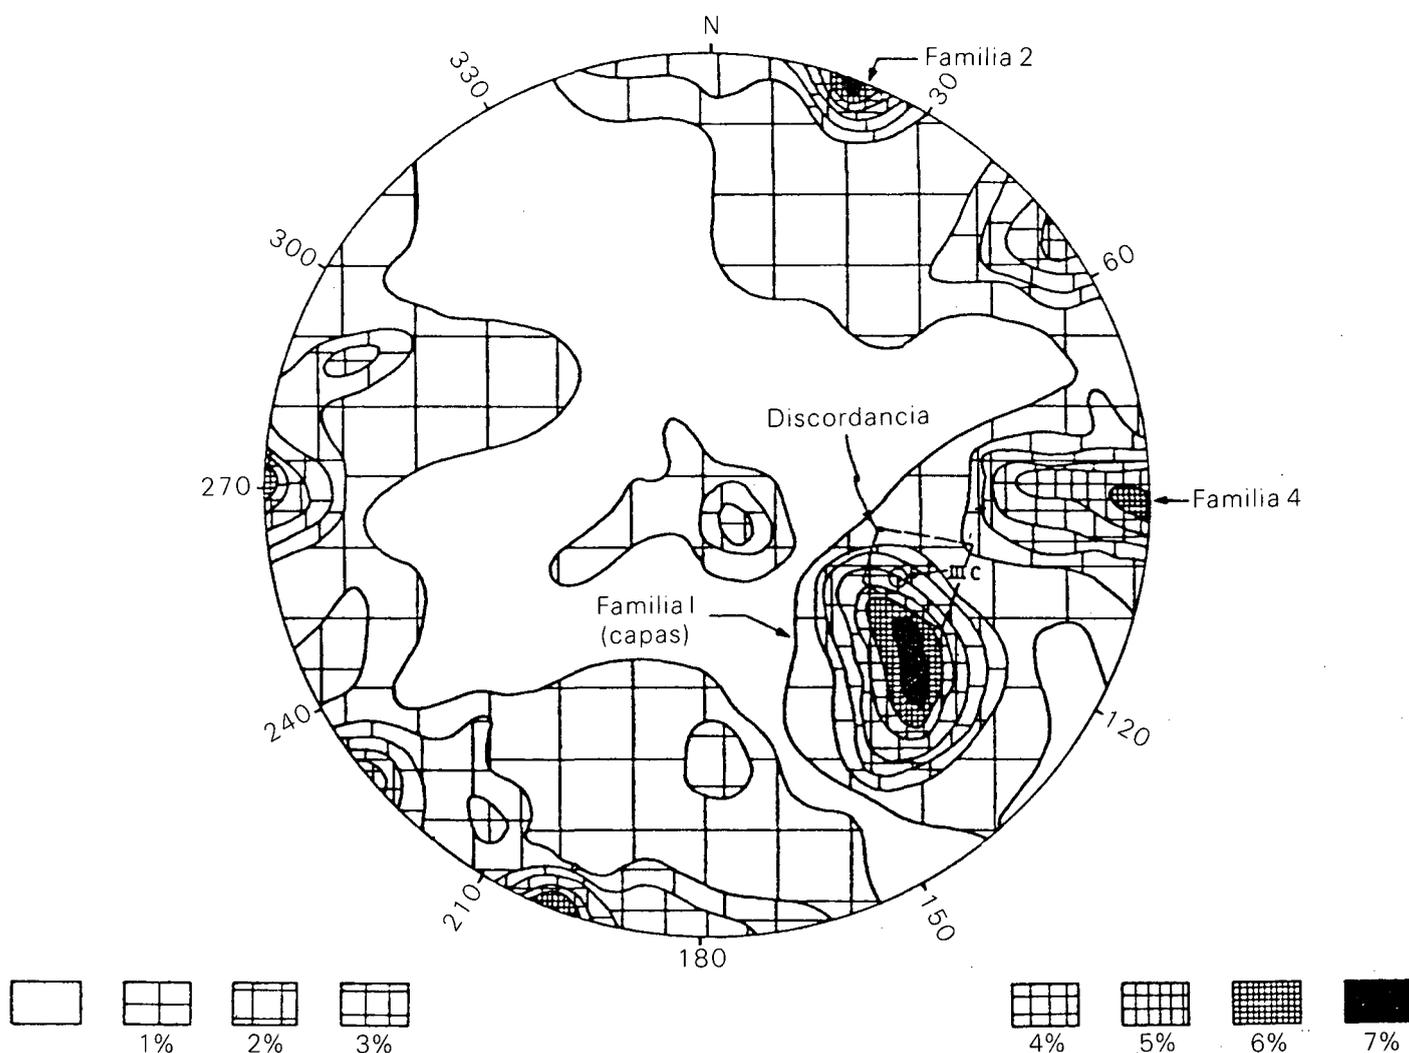
FIGURA 5. Frecuencia de discontinuidades del paleozoico.

Dentro del Paleozoico (Figura 5), se observa que la familia No. 2 del Cretáceo también está presente, igualmente en posición normal a los planos de estratificación y aparece una familia No. 4, con orientación N-S paralela al lineamiento de la quebrada Las Jotas con el cual se sugiere que está relacionada genéticamente.
